**8 AĞUSTOS 2015 TARİHİNDEKİ 53047 NUMARALI TREN İLE 46 HR 227
PLAKALI ARACIN HEMZEMİN GEÇİT KAZASINA İLİŞKİN
KAZA İNCELEME RAPORU**

Kahramanmaraş İli, Türkoğlu İlçesi Km: 38+960'taki Serbest Hemzemin Geçit

25/02/2016

Kurul Karar No: 2/Dmy-1/2016

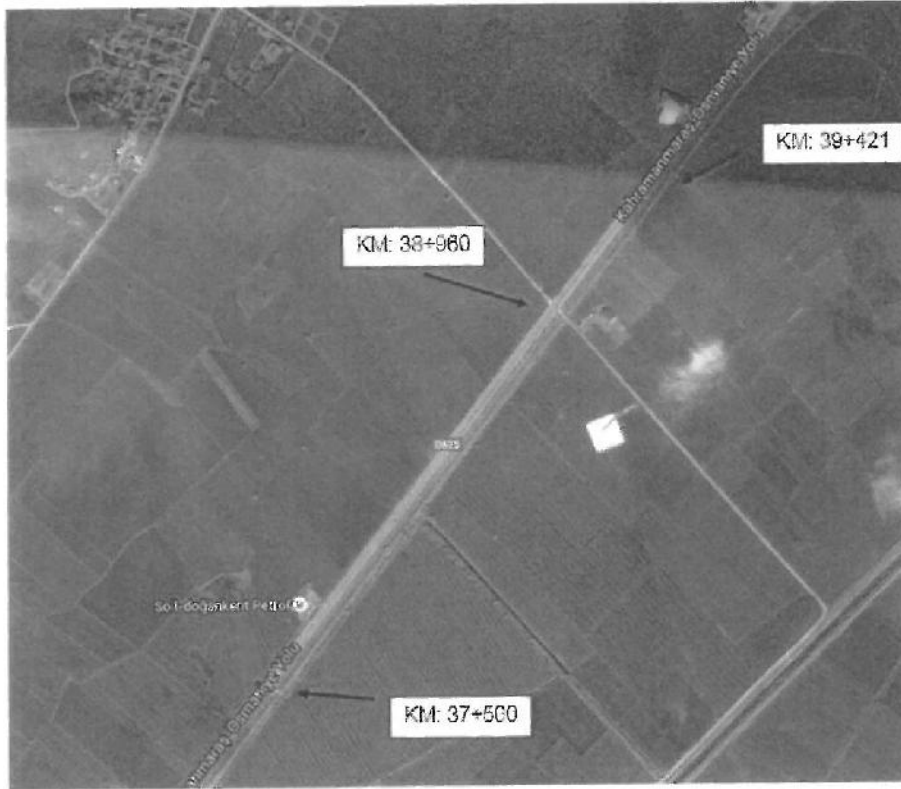
- "Demiryolu hemzemin geçit açılmayacak yerler" kenar başlıklı 8 inci maddenin 1 inci fıkrasının (ç) bendi: *"İki demiryolu hemzemin geçidi arasındaki en az mesafe yerleşim yeri dışında 5000 metre, yerleşim yerlerinde 1000 metreden az olamaz. Bu mesafelerde ikinci bir demiryolu hemzemin geçit açılmaz."* şeklindedir. Yerleşim yeri dışındaki rapora konu hemzemin geçidin gerisinde 1440 metre (km37+500), ilerisinde 460 metre (km39+421) mesafede hemzemin geçitler bulunmaktadır.

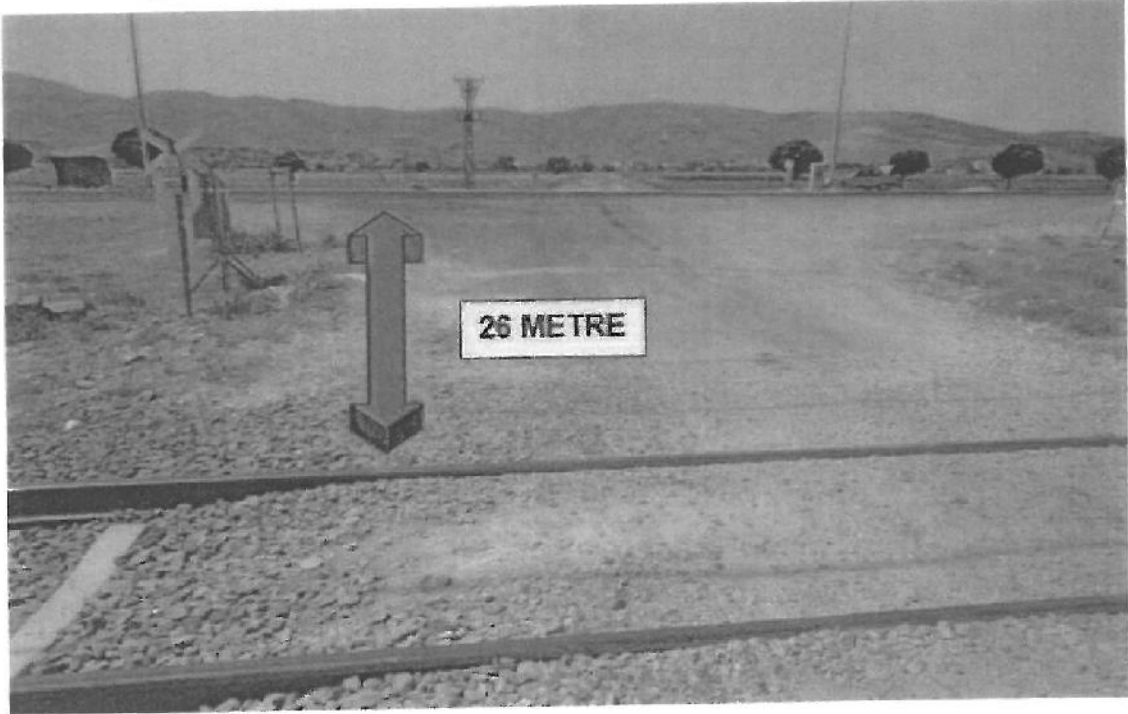
- “Genel fiziki standartlar” kenar başlıklı 10 uncu maddenin 1 inci fıkrasının (ç) bendi: *“Ana taşıt yoluna bağlı tali yol üzerindeki demiryolu hemzemin geçitlerde, araç sonlarının taşıt yolu veya demiryolu üzerinde tehlike yaratmaması için, geçide bağlı taşıt yolu uzunluğunun güvenlik çizgisinden itibaren mesafesi en az 30 metredir.”* şeklindedir. Geçidin solunda kalan ana yol ile geçit arasındaki mesafenin 26 metre olduğu tespit edilmiştir.
