**8 AĞUSTOS 2015 TARİHİNDEKİ 53047 NUMARALI TREN İLE 46 HR 227
PLAKALI ARACIN HEMZEMİN GEÇİT KAZASINA İLİŞKİN
KAZA İNCELEME RAPORU**

Kahramanmaraş İli, Türkoğlu İlçesi Km: 38+960'taki Serbest Hemzemin Geçit

25/02/2016

Kurul Karar No: 2/Dmy-1/2016

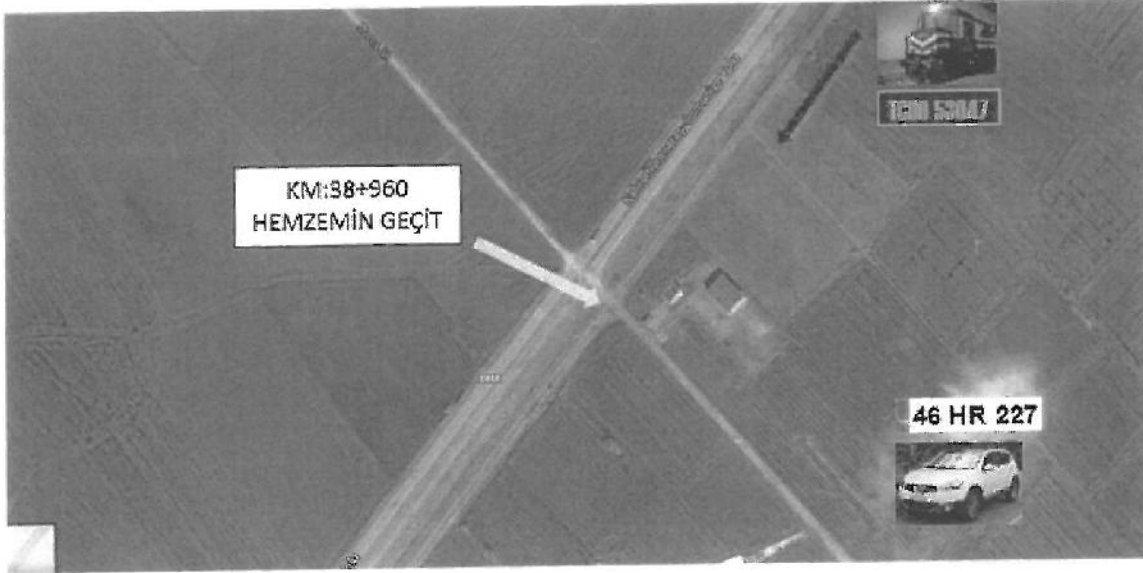
Demiryolu araçlarında, demiryolu hattında ve çevrede kayda değer bir hasar meydana gelmemiştir. Kazaya karışan 46 HR 227 plakalı Nissan Qashqai marka otomobil kullanılmayacak duruma gelmiştir.
